Protokoll der Begehung des EKT Farmsen

Datum: 17.04.25 Uhrzeit: 16.30 bis 17.45 Uhr

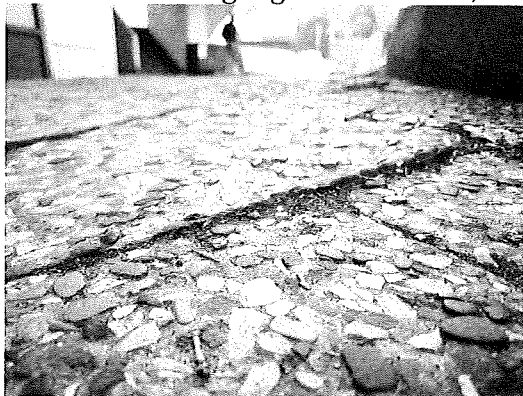
2. Station: Barrierefreier Zugang zum Einkaufszentrum über die Straße „An der Walddörferbahn

Die Wegplatten zur Rollstuhlrampe sind uneben. Zudem ragen einzelne heraus und bilden Stolperfallen. Auch Rollstühle können daran hängen bleiben. Daher ist der barrierefreie Zugang nicht nutzbar, auch für Menschen mit Gangunsicherheiten.

- Wegplatten ebnen (s.o. Vorplatz)

- Beleuchtung installieren
- Verkehr (Lieferverkehr und Müll) reduzieren

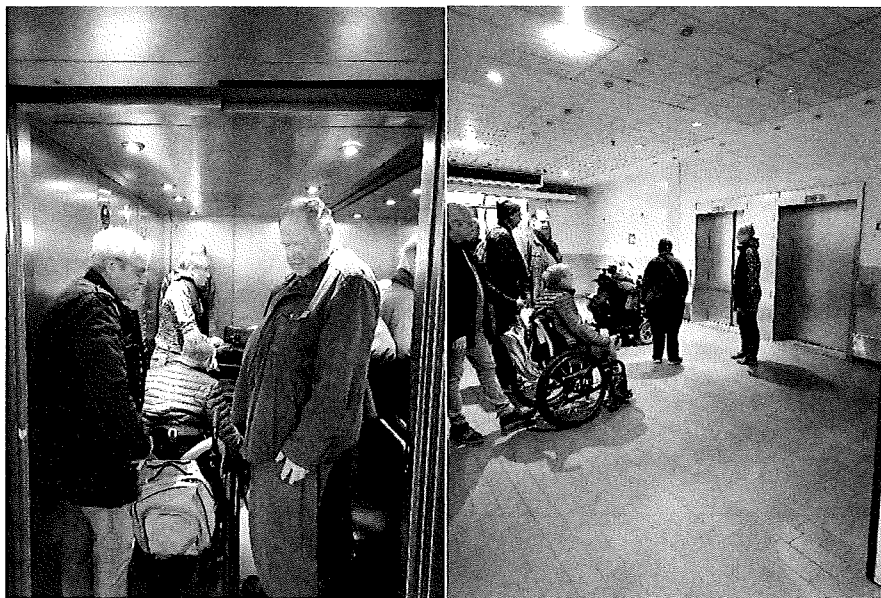
4. Station: Fahrstühle im EKT

Einer der beiden Fahrstühle ist defekt. Es fehlt aber jeder Hinweis darauf. Vor den Fahrstühlen bildet sich eine lange Schlange aus wartenden Rollstuhlnutzern und Rollstuhlnutzerinnen.

- Regelmäßige Fahrstuhlwartung
- Transparente Kommunikation bezüglich Fehlfunktion (z.B. Schilder, Information auf der Website)

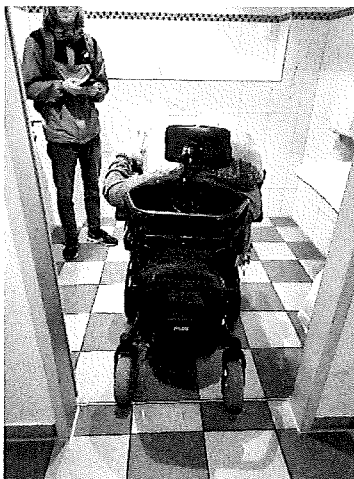
5. Station: Behinderten-WC

Die Toilette ist zu klein. Ein E-Rolli kann nicht gedreht werden. Befinden sich Kunden und Kundinnen mit E-Rolli in der Toilette, dann kann die Tür nicht geschlossen werden. Zudem öffnet sich die Tür nach Innen. Es ist kein elektrischer Türöffner vorhanden. Ein Alarmsystem oder Hilferufsystem sind ebenfalls nicht vorhanden. Eine Toilettennutzung mit Assistenz ist nicht möglich, da zwei Personen nicht in den Toilettenraum passen.

- Tür umsetzen (Öffnung der Tür nach außen) oder ein Rolltor mit Sichtschutz (von oben nach unten) statt Tür nutzen
- Automatischer Türöffner einbauen
- Nach Möglichkeit Behinderten – WC mit dem Wickelraum tauschen (Überprüfung der Raumgröße und der baulichen Voraussetzungen anhand der DIN-Norm für Rollstuhl - WCs)

- Alarmsystem einbauen (z.B. Schnur oder Knopf, ständige Rufbereitschaft für das Alarmsystem z.B. Smartphone der Security)
- Beschilderung für den Weg zum Behinderten – WC aufhängen

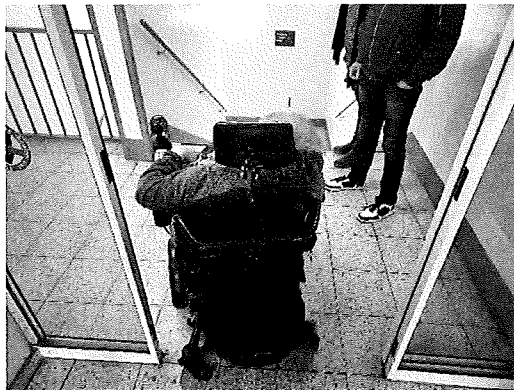
7. Station: Ärztehaus

Das Treppenhaus ist zu eng. Der Flur, Treppenabsatz und die Automatiktür sind zu schmal. Daher besteht die Gefahr, dass der Rollstuhl an dieser Stelle abrutscht oder abstürzt. Zudem ist kein Risikohinweis auf die Treppe/Stufe zu finden.

- Warnhinweise (Achtung Treppe)

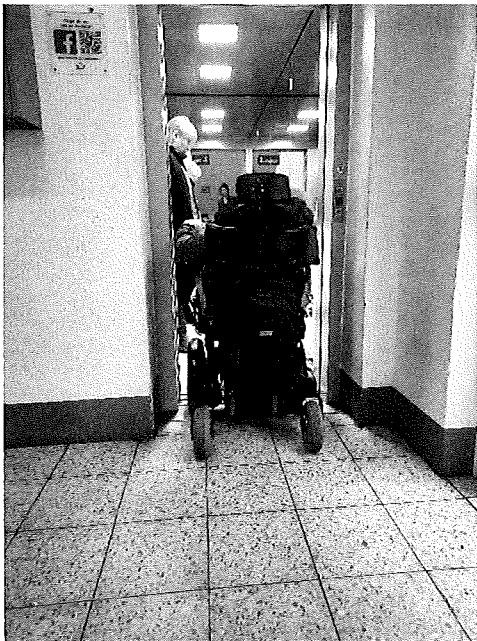
8. Station: Aufzug im Ärztehaus

Der Aufzug zur Galerie im Ärztehaus wird ab 20 Uhr abgeschaltet. Daher besteht kein Zugang mehr zur Galerie und dem dortigen gastronomischen Angebot. Zudem schließen die Türen des Aufzuges so schnell, dass sie mit dem Rollstuhl nicht durchquert werden können. Dadurch dass der Fahrstuhl zu klein und schmal ist passt nur ein Rollstuhl hinein, was es für Assistenzpersonen kaum möglich macht beim Einstieg zu unterstützen. Zudem gibt es nur einen Fahrstuhl, wodurch Stau entsteht. Viele Menschen müssen mehrere Fahrten abwarten, bevor sie selbst fahren können. Durch den Hintereingang der Center-Apotheke entstehen zusätzliche Staus von Menschen, die den Fahrstuhl nutzen möchten und Menschen, die in die Center-Apotheke wollen.

- Fahrstühle bis Ende der Öffnungszeiten aller Geschäfte betreiben (am besten durchgängige Betreibung)
- Fahrstuhltüren umprogrammieren (mehr Zeit zum Einsteigen)
