AUGUST-BEBEL-PARK

- BAULICHE MAßNAHMEN IN DER
GRÜNANLAGE -

04.09.2024

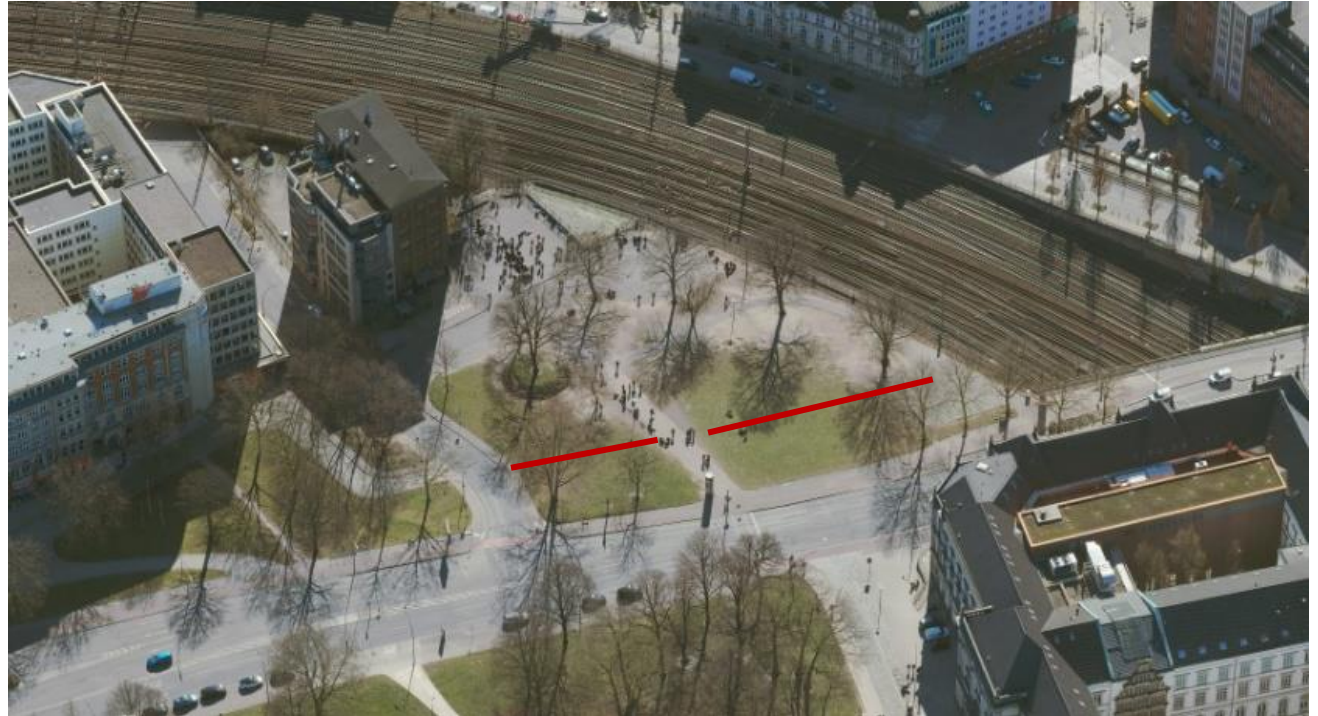
FLÄCHENAUFTEILUNG

Die Parkanlage soll zukünftig in zwei Bereiche gegliedert werden:

- funktionale Fläche für die Klientel
- begrünter Bereich mit Baumhain

Vorhandene Zuwegungen werden in der Lage nicht geändert.

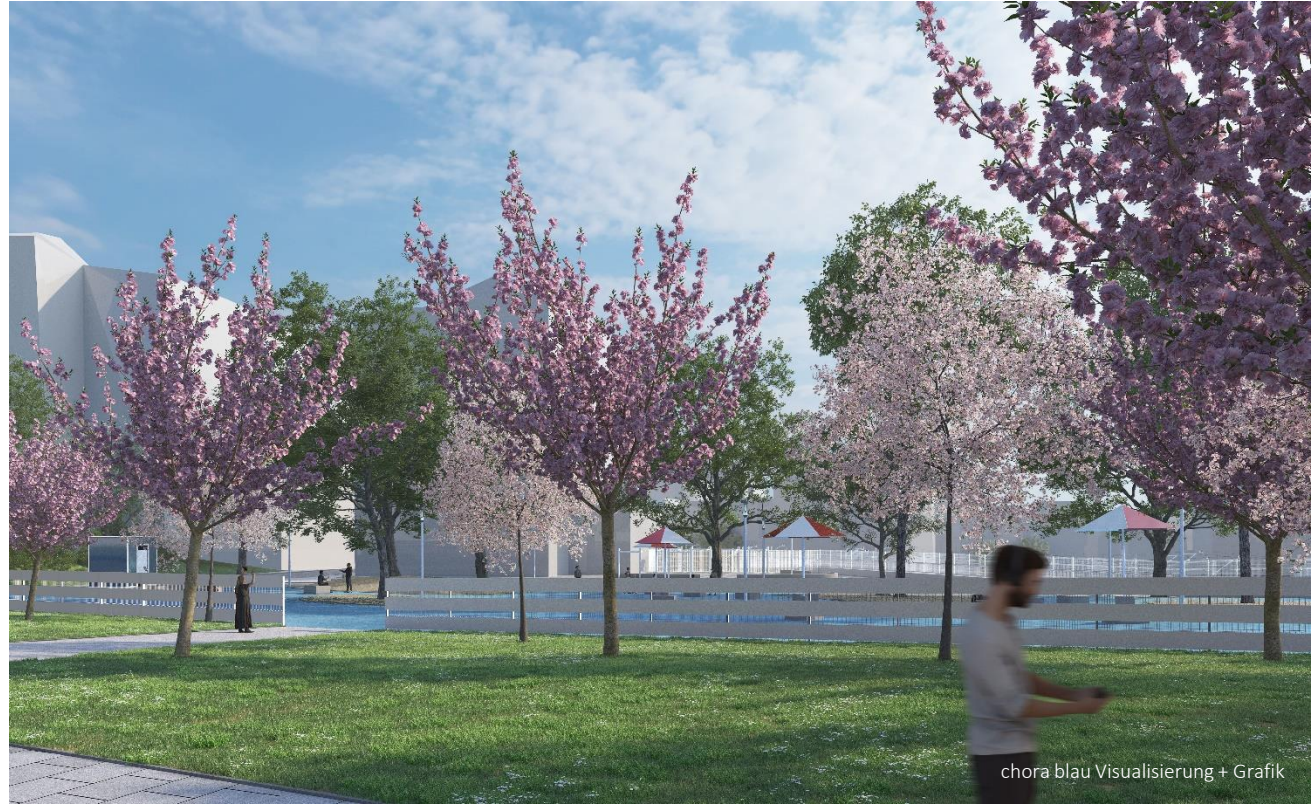
ZAUNELEMENT

- gemeinsame künstlerische Gestaltung, der Einrichtung Drob Inn sowie dem Museum für Kunst und Gewerbe
- Befragung der Klientel sowie Passanten hat ergeben, dass ein Sichtschutzelement erwünscht ist

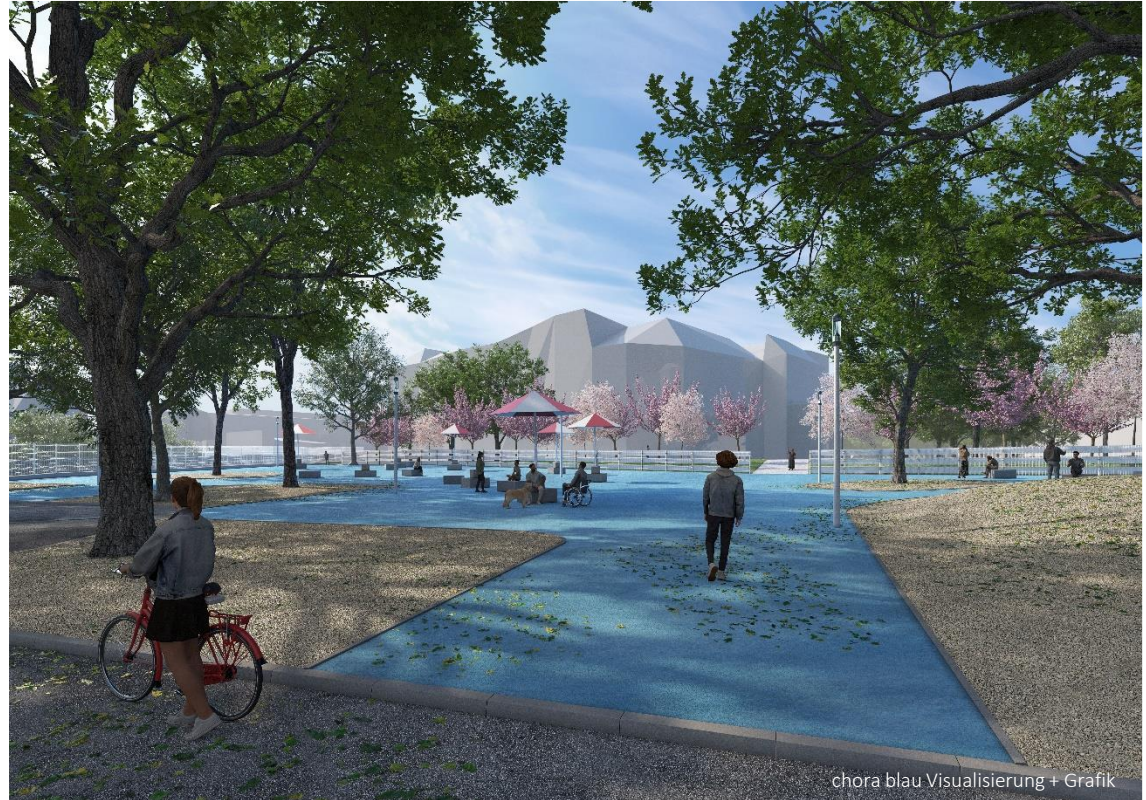
FLÄCHENBEFESTIGUNG

- Aufenthaltsfläche aus Asphalt mit blauer Farbbeschichtung
- Farbbeschichtung zur Reduzierung der Wärmeabstrahlung
- Altbaumbestand mit Baumscheiben aus Grand
- Nassreinigung der befestigten Fläche ist möglich
